フィルター交換後と新品のフィルター比較

1年使用後にフィルター交換を実施した、フィルターの汚損状況

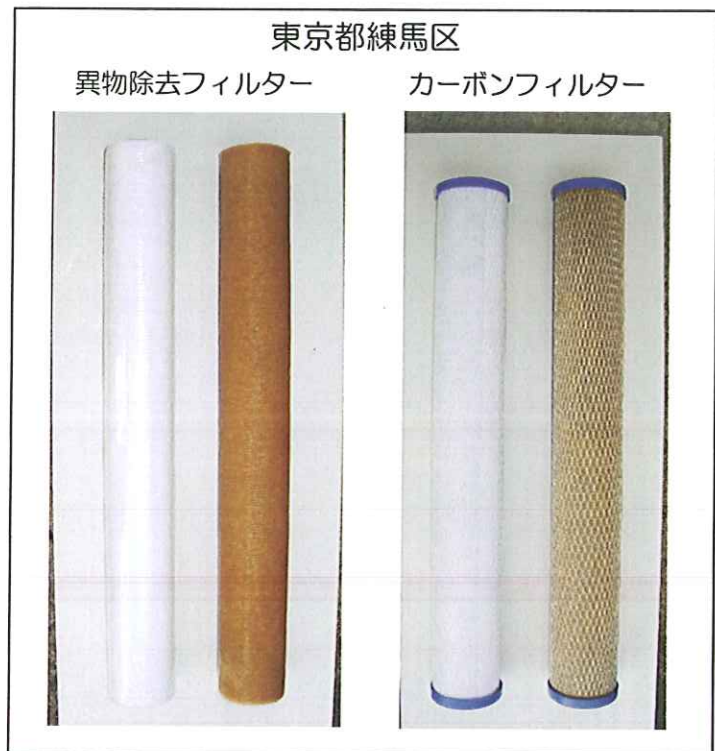
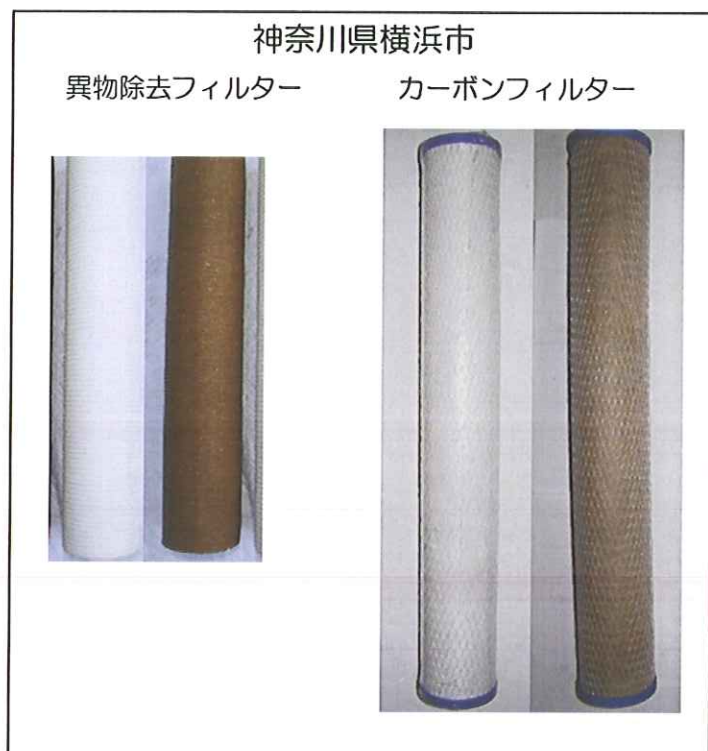
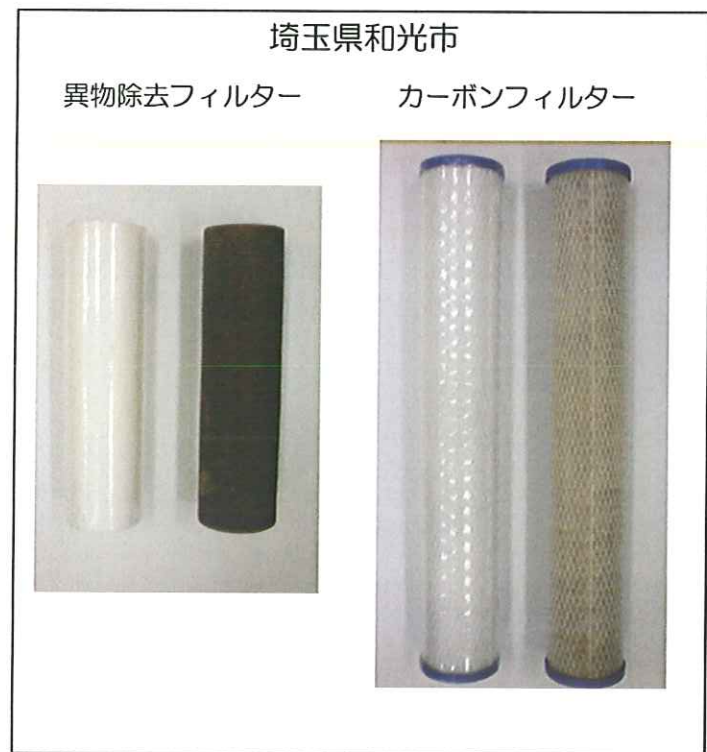
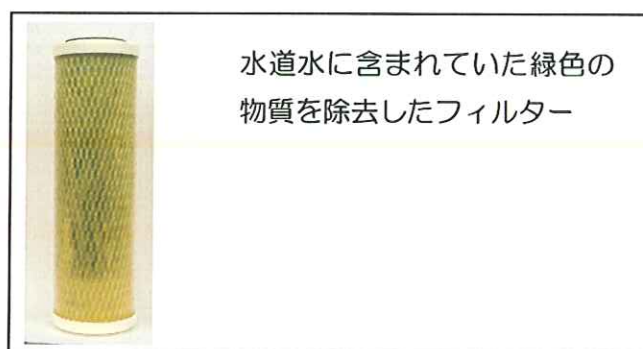
1. 異物除去フィルターは建物の水道管の基に設置してあります。
2. カーボンフィルターは、各住戸のメーターボックス内、水道メーターの二次側に設置してあります。
3. フィルターの比較は、各左側が新品。右側が一年使用後のフィルターです。
